Endommagement ligne de transfert Argon

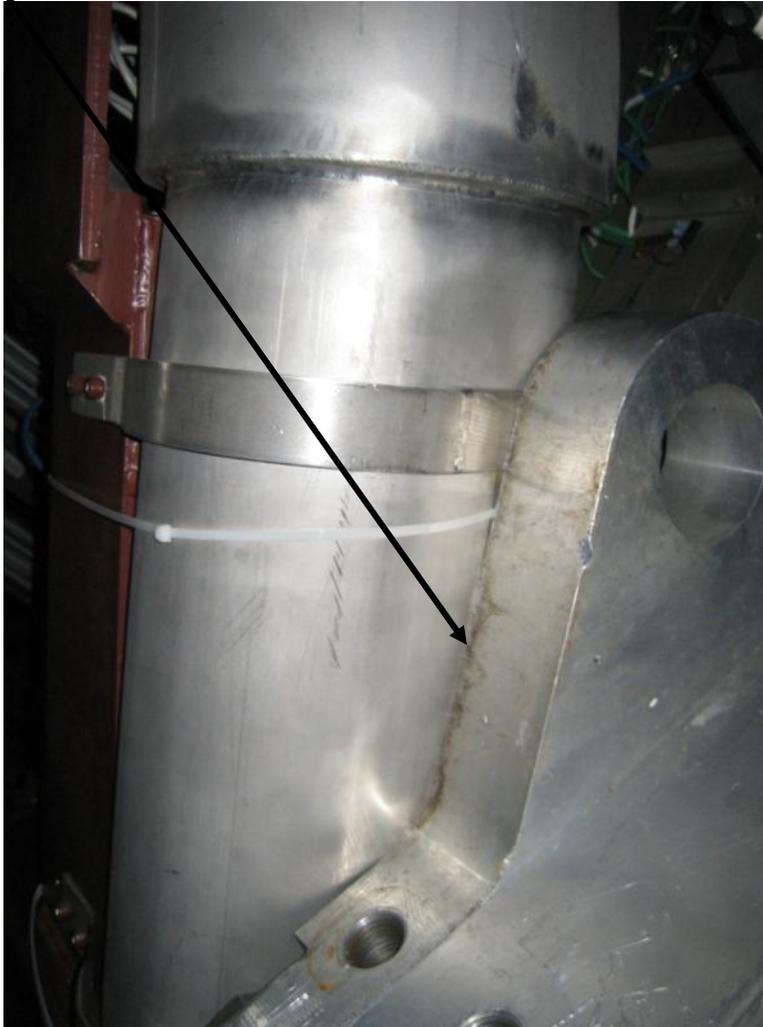
Sur plusieurs cm de long, deformation probablement limitee a l'enveloppe vide.

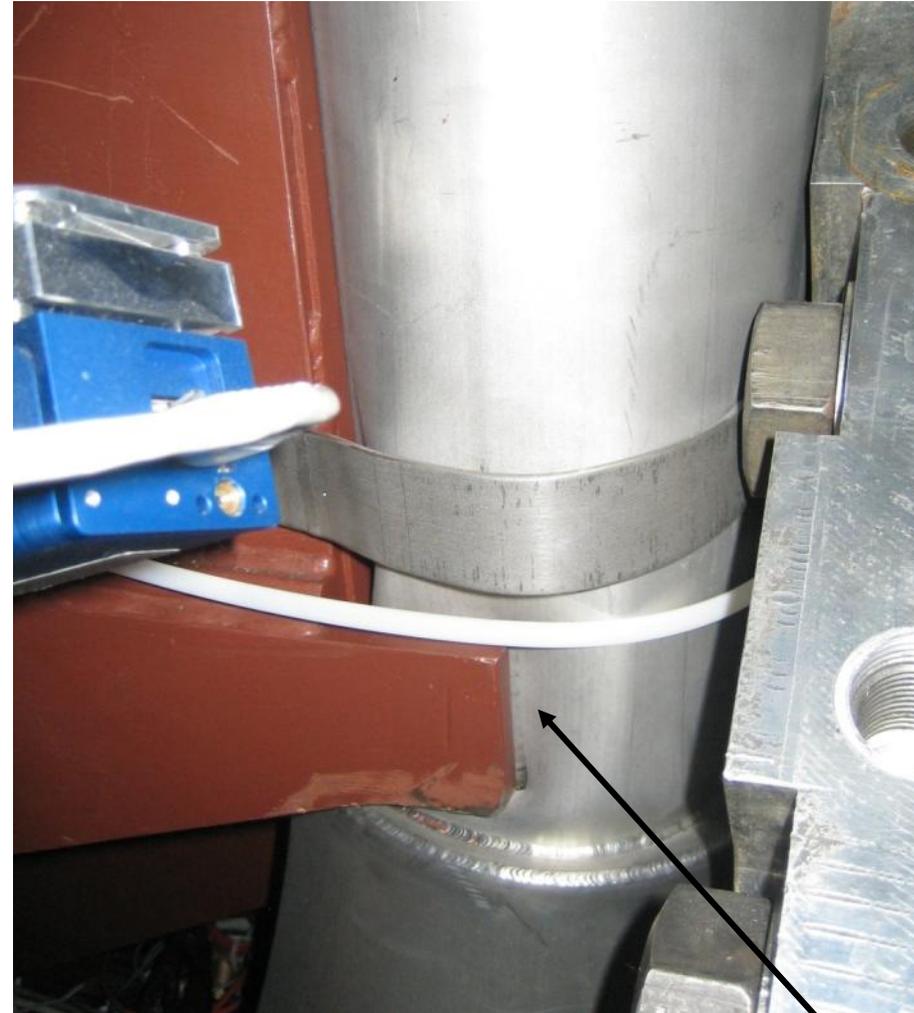
Au voisinage de la soudure du coude, ecrasement local de quelques cm assez critique.

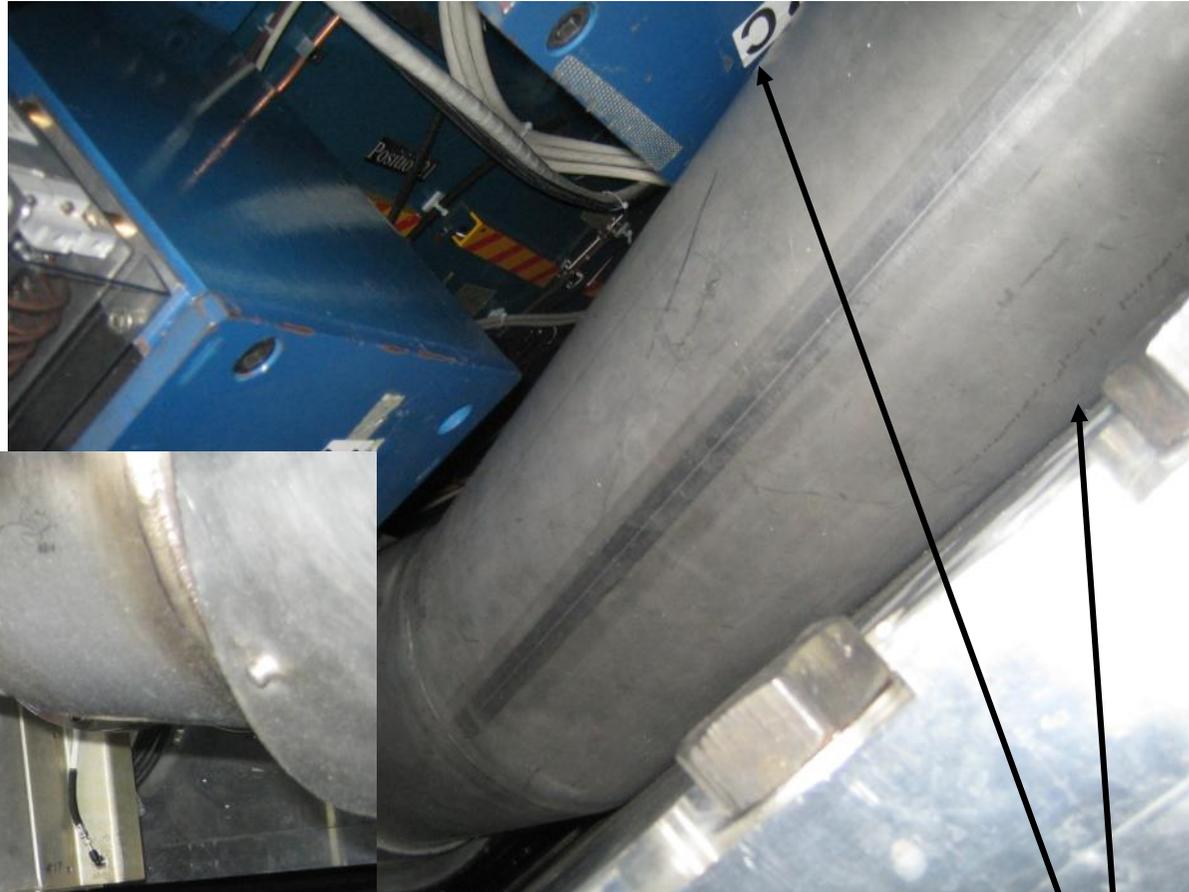
Debut de la ligne Argon en
etat et Front End Crate a
quelques cm du ECT.

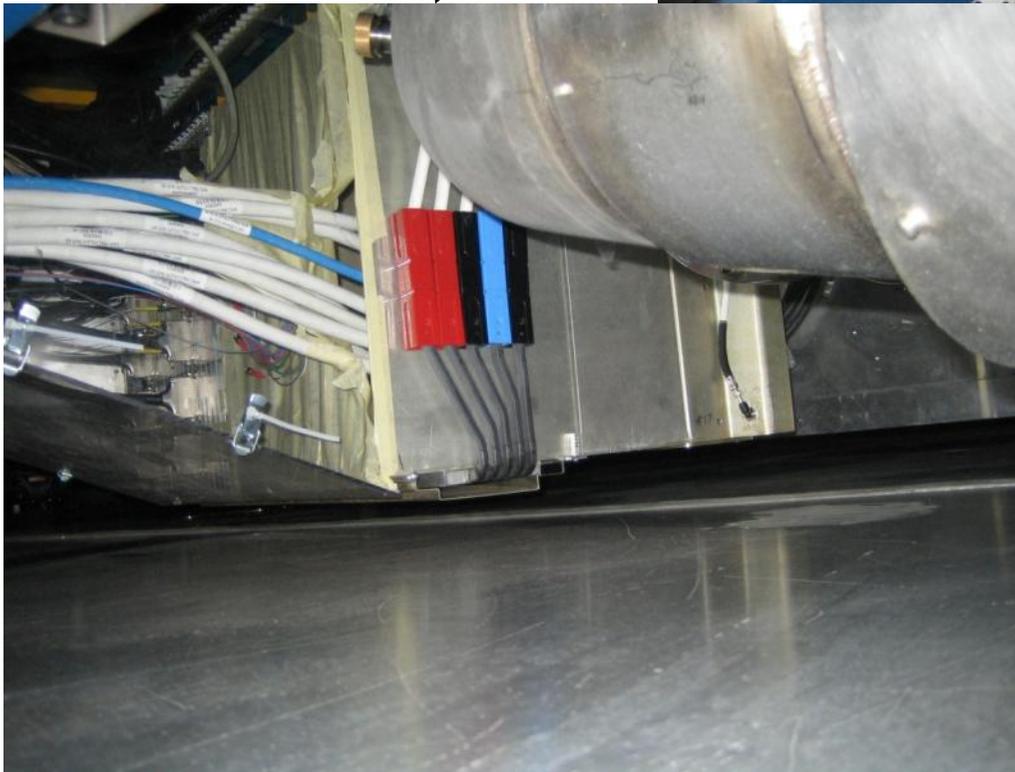
Partie de la ligne faiblement
deformee prisoniere entre les tiles
et le End Cap Toroide.

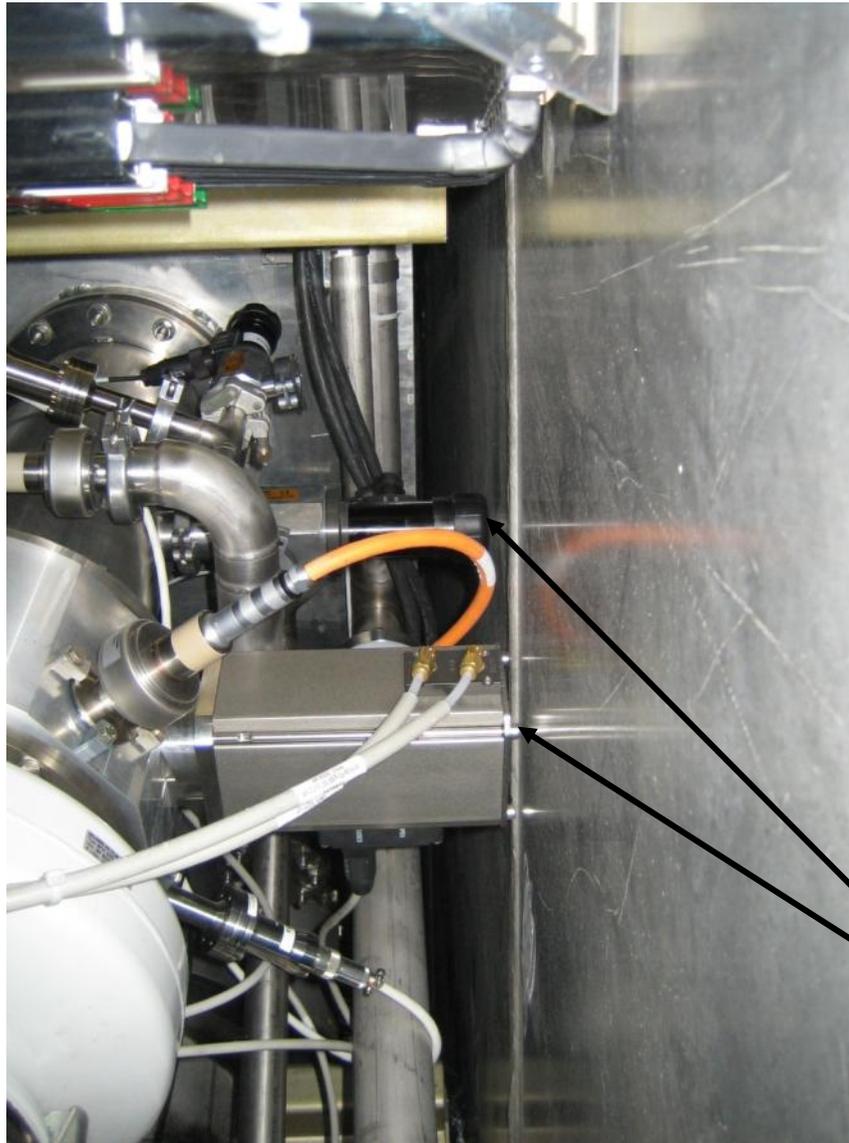
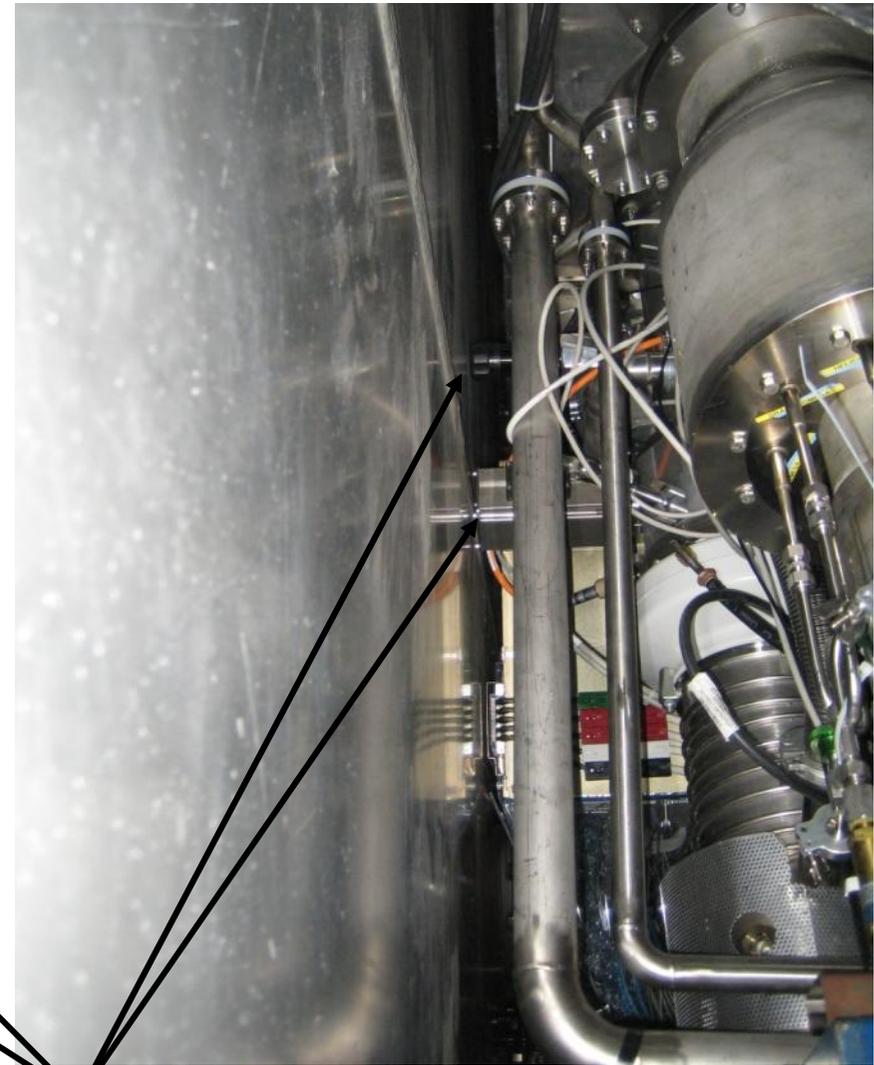
Composants du vide isolation End Cap Larg

Contact contre un composant vide et le boitier de la vanne pompe a diffusion.

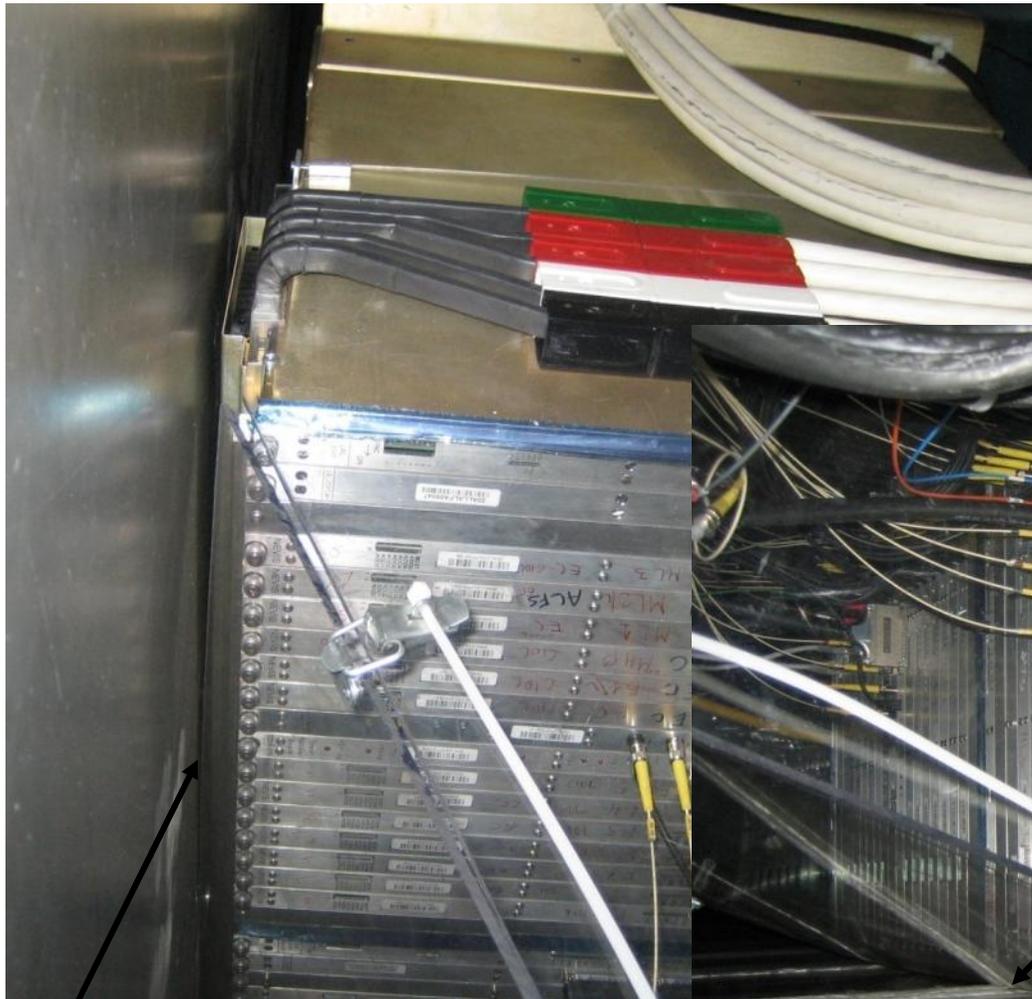
Appui d'un joint de soudure ECT sur le FE Crate EC-C 08. Pas de deformation visible.

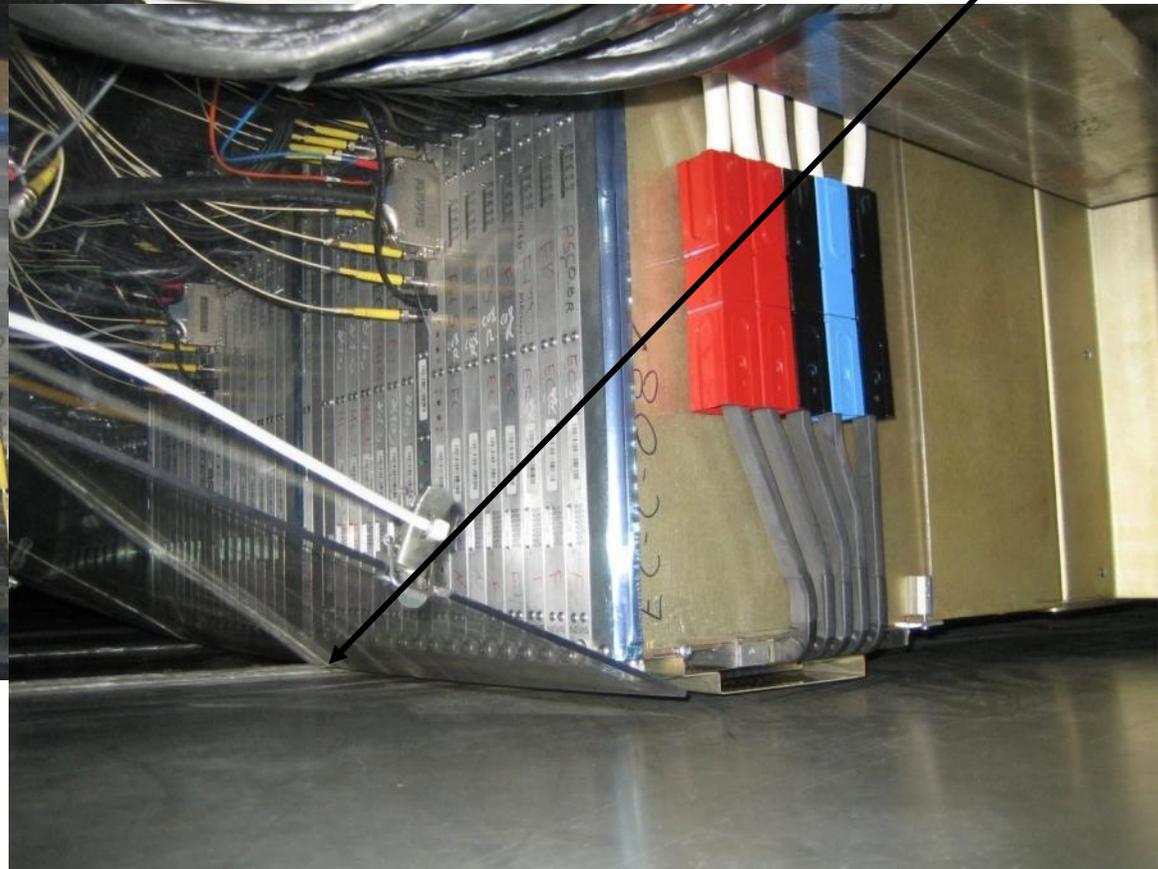
Appui non regulier du ECT sur le FE crate EC-C 09. Pas de deformation visible.

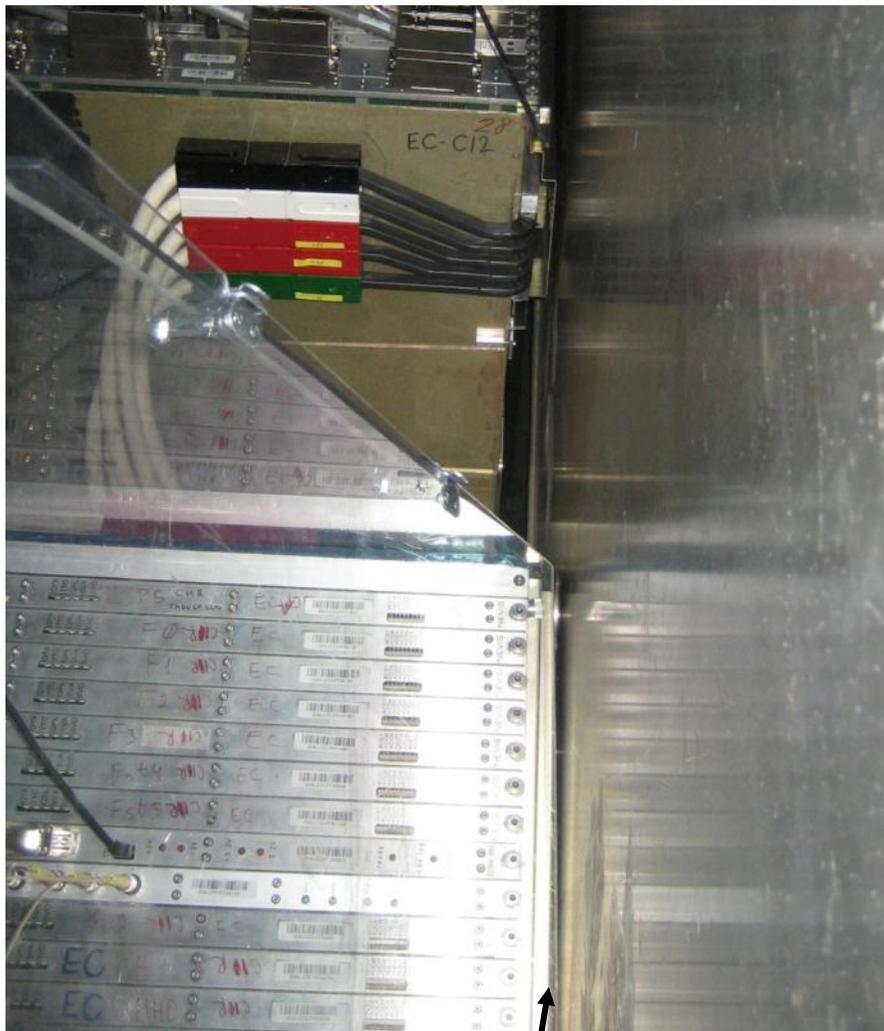
Appui regulier du ECT sur le FE Crate EC-C 10. Pas de deformation visible.

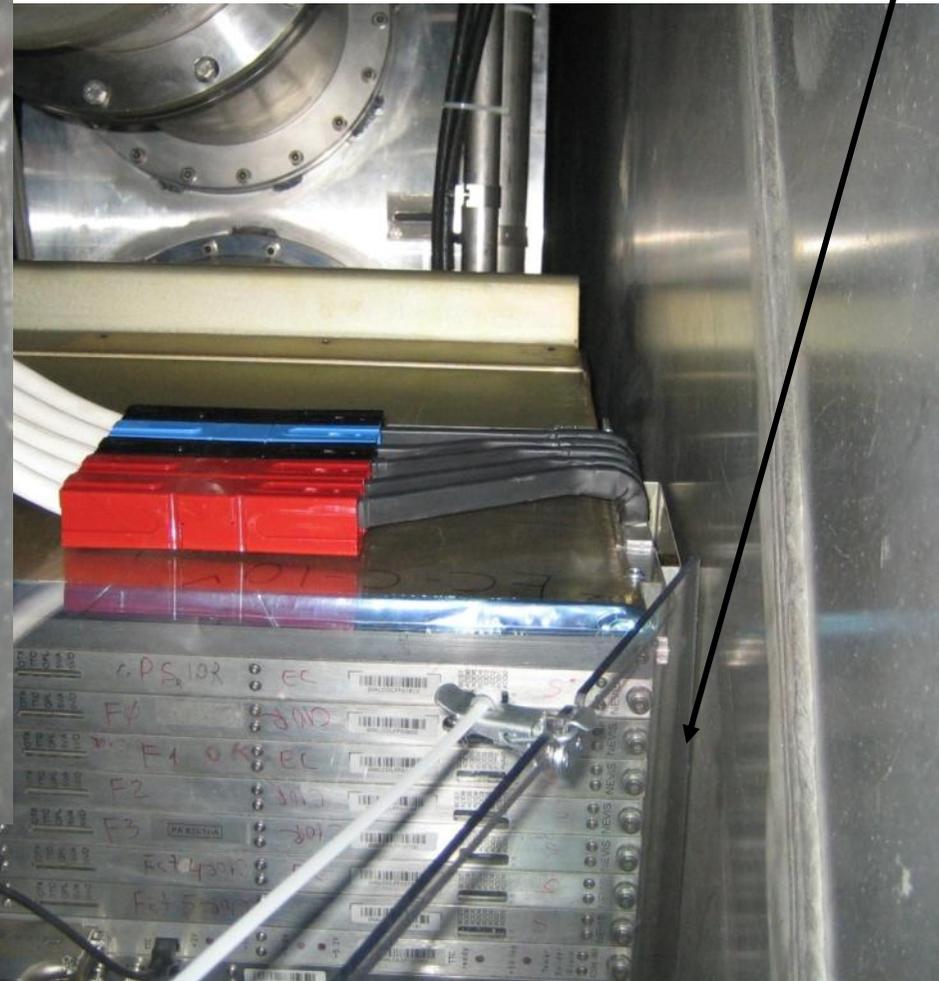
Appui non regulier du ECT sur le FE crate EC-C 11. Pas de deformation visible.
